Title		
Atari System Turbo 2000		
Size	Number	Revision
A4	(rev. eng. from PCB photos) (cartridge dump & PCB photos delivered by pancio.net)	1.1
Date:	2018-12-04	Sheet 1 of 1
File:	F:\projects\...\AST2000.SchDoc	Drawn By: Seban / Slight

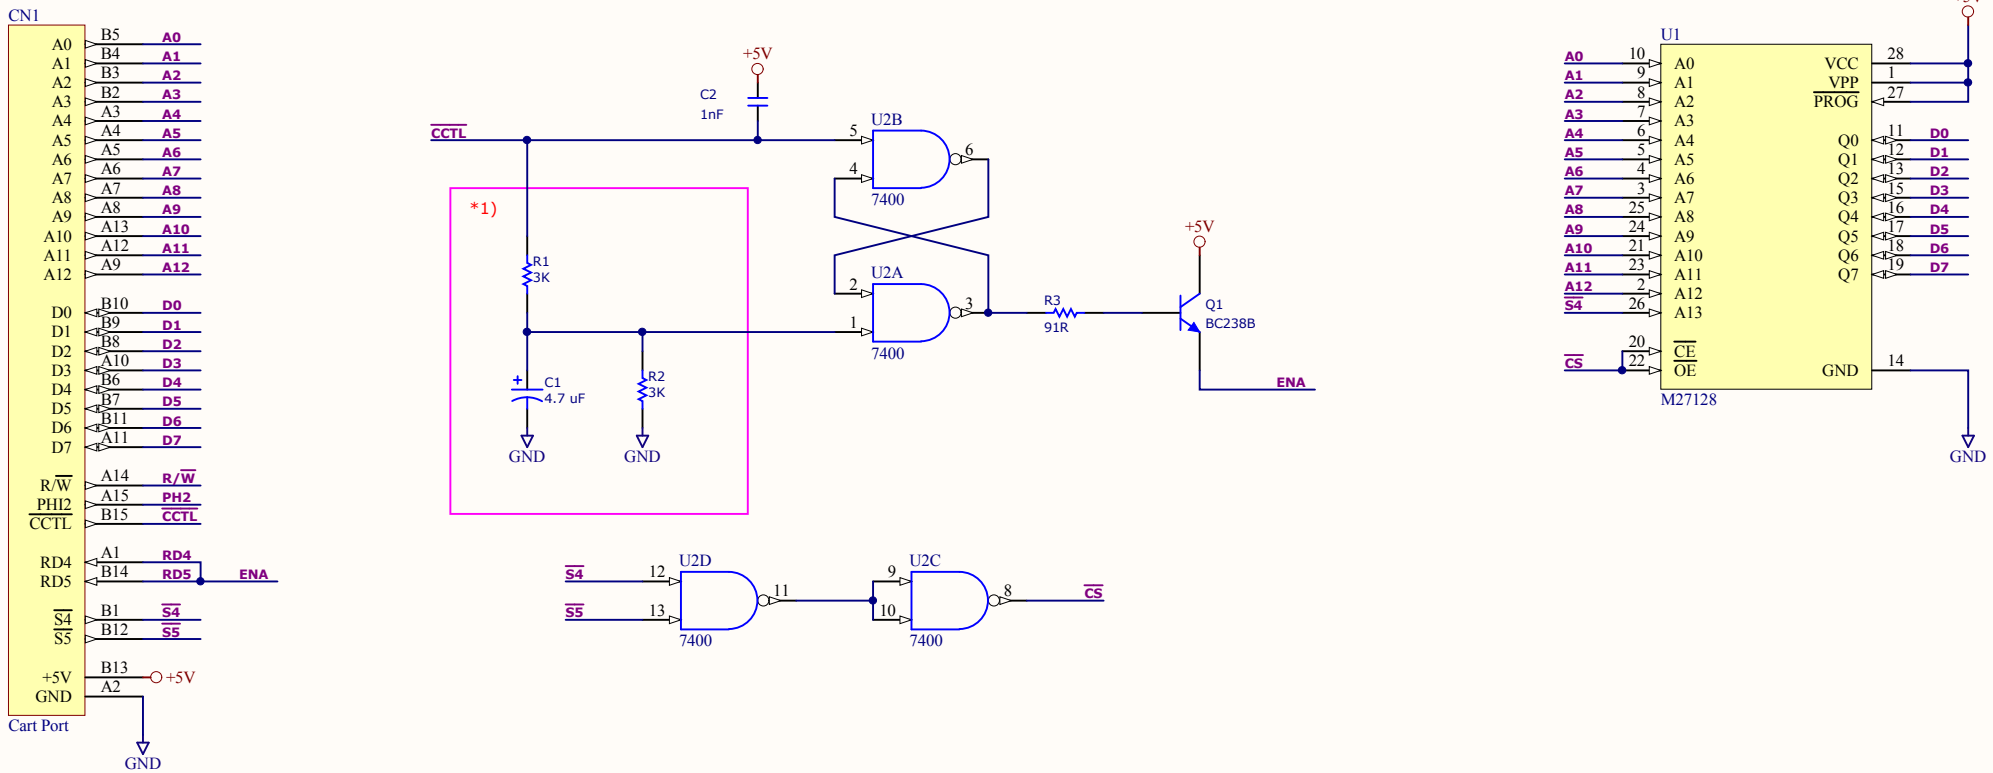
*1) dlaczego układ resetu przerzutnika jest podpięty do ~CCTL zamiast do +5V?

Możliwe są dwa powody takiego działania:

- błąd ludzki (linia powinna być podpięta do +5V)
- celowe działanie, mające na celu uzyskanie sygnału RESET dla przerzutnika w chwili gdy z dużą częstotliwością będą się odbywały zapisy/odczyty do przestrzeni adresowej \$D500-\$D5FF.
